Project: OPVANG VAN REGENWATER EN BOUWEN VAN EEN REGENWATERTANK

Locatie: Imbeke Opleidingscentrum, Oyugis, Kenia

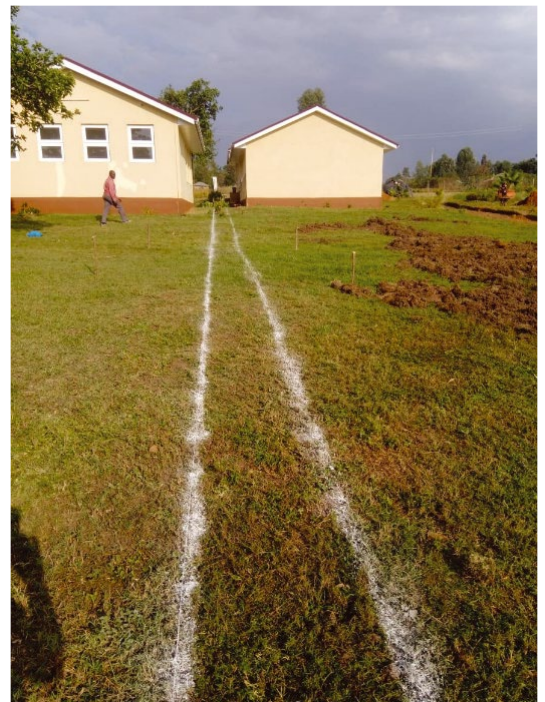
De locatie van de watertank en de hoofaanvoerleiding werden uitgezet met krijtlijnen, conform de gegeven richtlijnen.

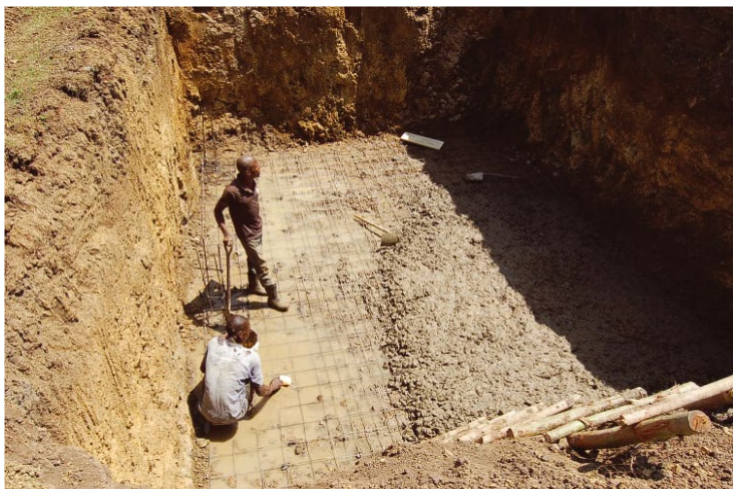
De vloerplaat werd gestort in beton met een dubbel staalnet bewapening.

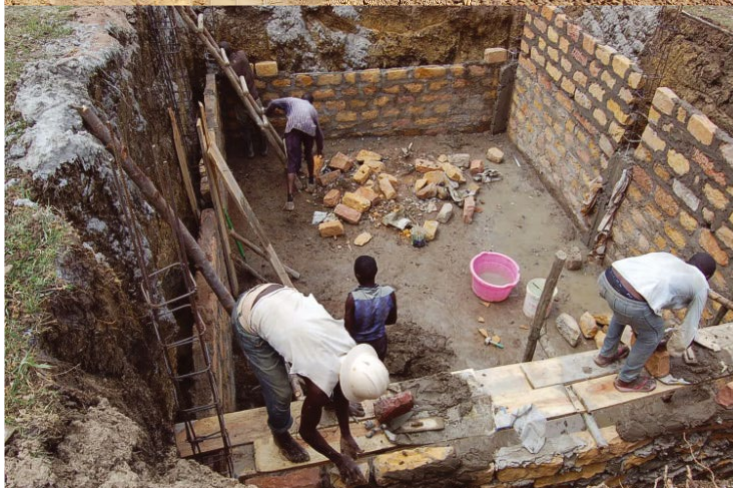
De metselwerken zijn uitgevoerd met metselwerk in natuursteen tussen kolommen in gewapend beton.

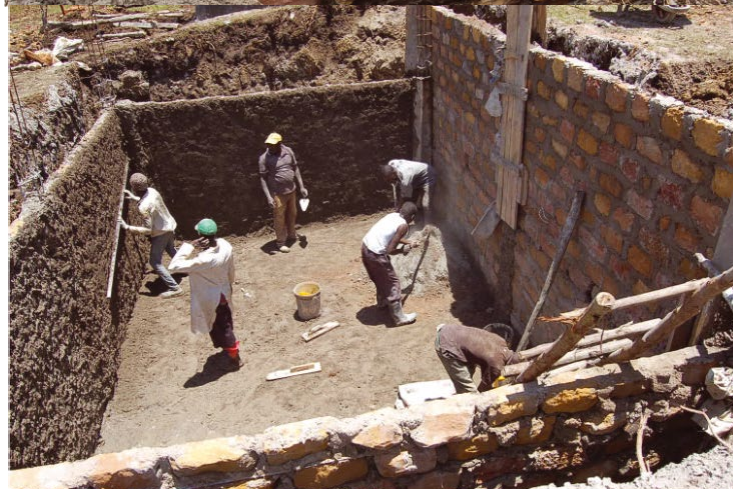
Waterdichte cementeringen zijn aangebracht in drie lagen met toevoeging van Sika waterdichtingprodukt.

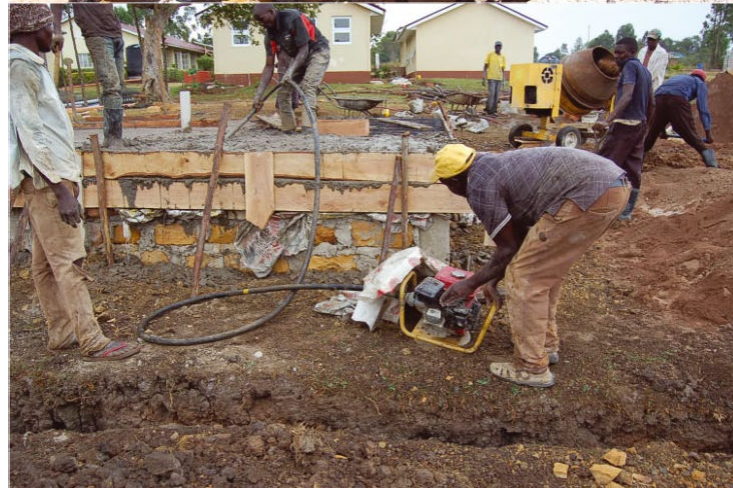
De watertank werd afgedekt met een gewapende betonnen dekplaat en voorzien van een toezichtdeksel en verluchtingsschouw.

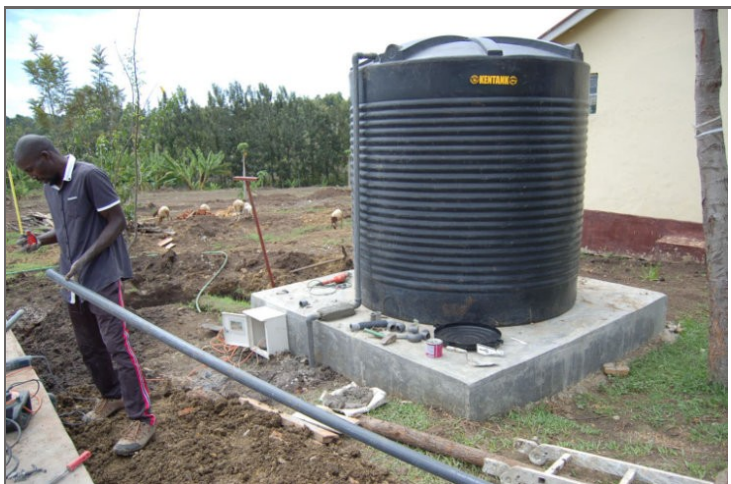
De pomptank op betonnen sokkel en voorbereiding van de distributieleidingen.

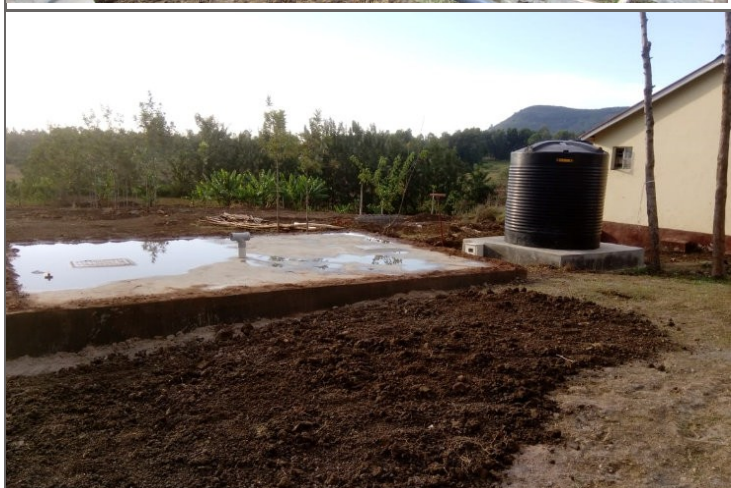
De afwerkte watertank met pomptank op de achtergrond

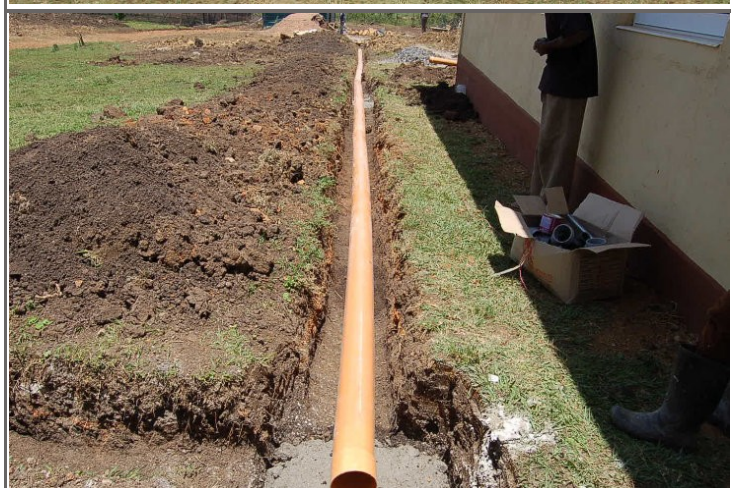
Aanleg van het rioleringsstelsel om het regenwater van alle gebouwen naar de watertank te voeren.

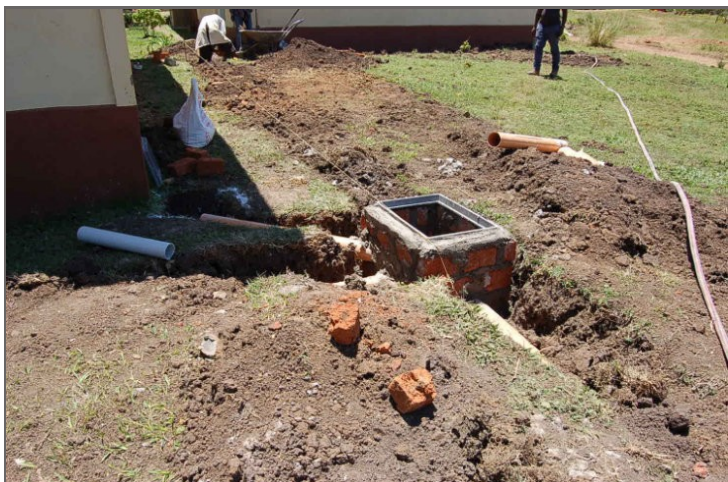
Verbindingen worden gerealiseerd met putjes omdat geen geschikte hulpstukken verkrijgbaar zijn.

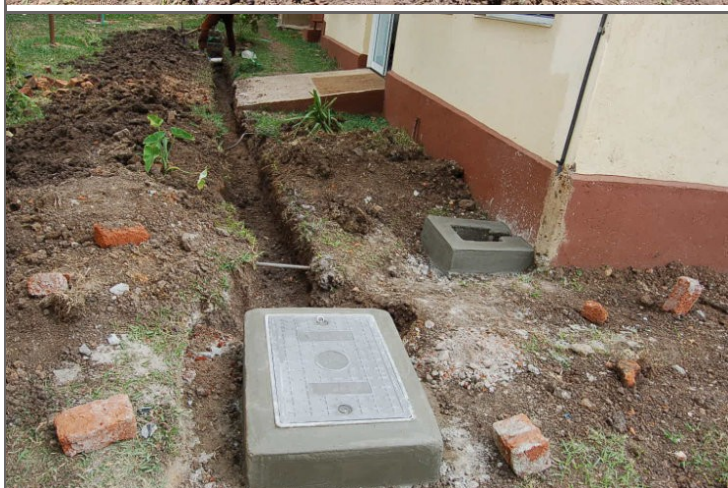
De putjes worden binnen en buiten gecementeerd en afgewerkt met een toezichtdeksel.

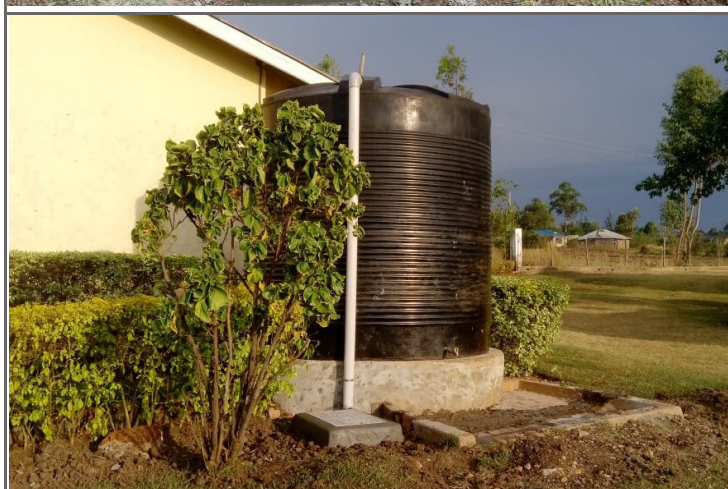
Ook de overlopen van de bestaande opvangtanks aan de traininghall en de keuken worden aangesloten op het net zodat geen water verloren gaat.

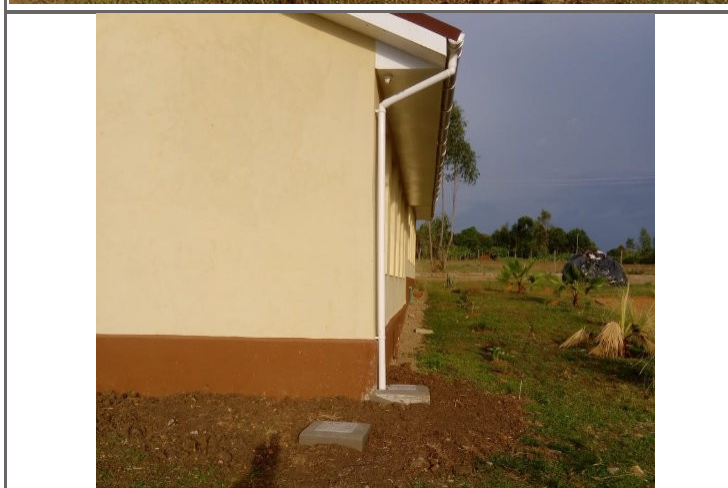
De dakgoten van de twee klassen en van de kinderopvang werden ook aangesloten op het net.

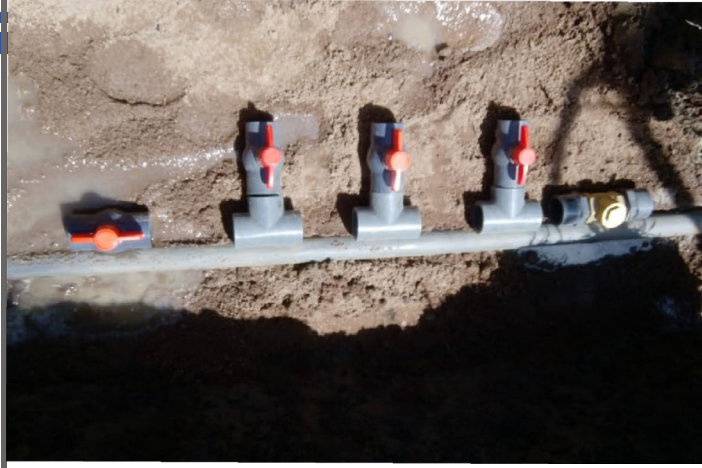
**De verschillende
distributielijnen
kunnen afzonderlijk
bediend worden.**

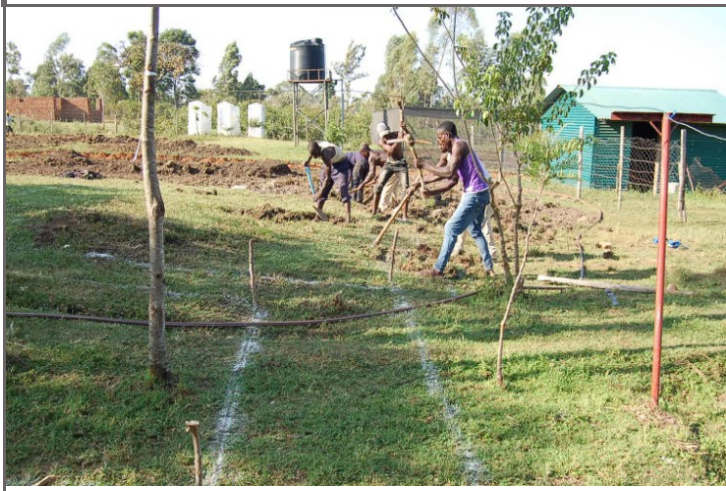
**Er werd ook een
voedingslijn gelegd
naar de watertank
van de
schaduwnetten.
De leidingen naar de
tuin werden
vernieuwd en
aangesloten**
